용역명 : 고창초 외6교 석면 재검증 용역

건축물 석면조사 결과 보고서

조사 날짜 : 2023년 08월 11일 ~ 2023년 08월 16일(3일간)

(주) 알 파 석 면 연 구 소

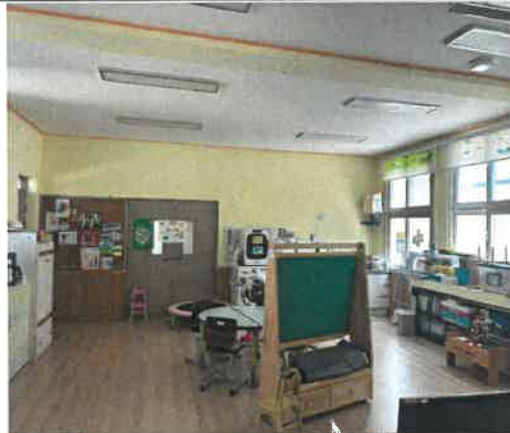
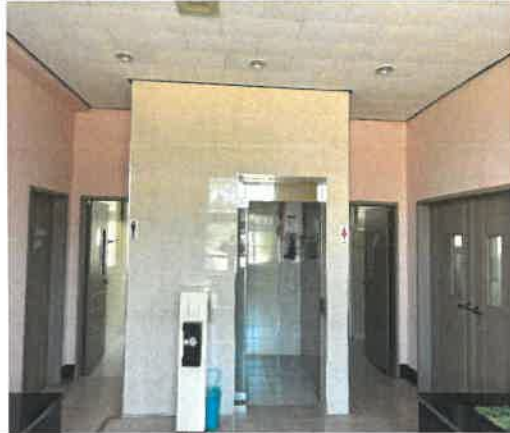
FA-2 (1층 통합지원반)				FA-3 (1층 홀)			
연번	기능공간 내 위치별 균질부분						
	바닥	기저	벽	천장	배관	칸막이	지붕
FA-1	타일 HA-4	콘크리트	콘크리트	콘크리트	-	-	-
FA-2	타일 HA-4	콘크리트	콘크리트	석고보드 HA-2 텍스 HA-7	-	-	-
FA-3	타일	콘크리트	타일	텍스 HA-7	-	-	-
