용역명 : 공음중외 2교 석면 사전조사 용역

건축물 석면조사 결과 보고서

조사 날짜 : 2020년 02월 18일 ~ 2020년 02월 19일

(주) 알 파 석 면 연 구 소

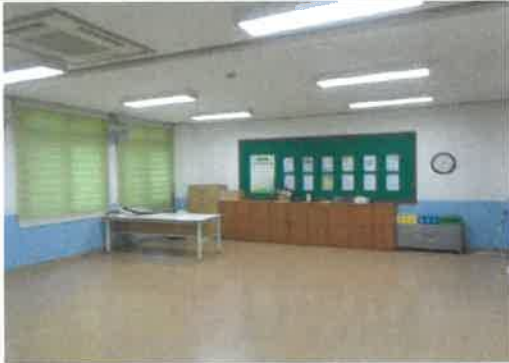
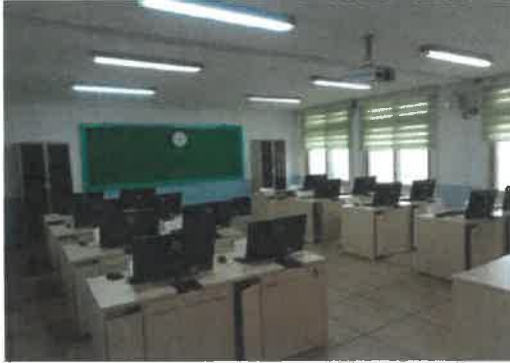
| FA-44 (본관 2층 2-1) | | | | FA-45 (본관 2층 정보미디어실) | | | |

| FA-44 | 타일 | 콘크리트 | 콘크리트 | 텍스/ 석고보드 HA-1,3 | - | - | - |
| FA-45 | 타일 | 콘크리트 | 콘크리트 | 텍스 HA-1 | - | - | - |
