전북 사고사망예방

태풍, 국지성 호우 시 사망재해 발생 주의!

주요사고 및 안전대책

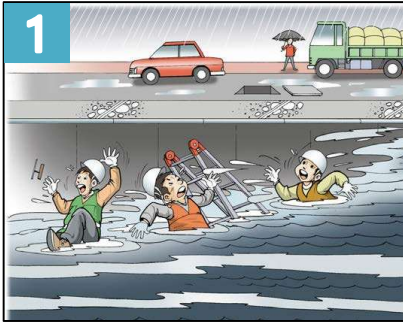
집중호우로 빠르게 늘어난 물에 수몰(익사)

- 악천후 시 작업중지 또는 대피기준 마련 및 준수
- 호우 발생에 따른 모니터링 및 경보 계획 수립
- 취약시설에 대한 사전 안전점검 및 조치

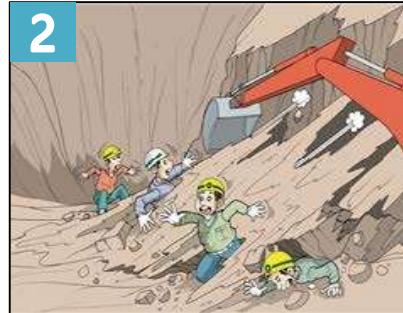
성토(법면) 지반이 무너져 토사에 매몰

- 지반 기울기 준수
- 작업 전 사전 지반조사 철저
- 빗물 등 침투방지조치

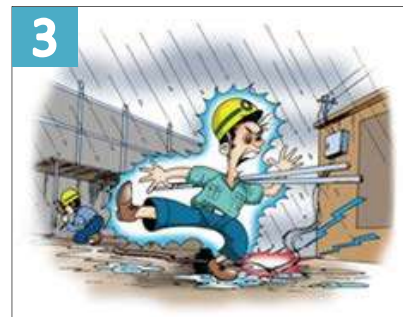
전기 기계·기구 취급 중 감전

- 전기 기계·기구 배선의 절연 조치 철저
- 누전차단기 설치 및 접지 실시
- 통로바닥 및 습윤한 장소에 배선 금지
